Judarn

Judarn ligger i naturreservatet Judarskogen som sträcker sig mellan Åkeshov och Södra Ängby. Sjöns läge i naturreservatet Judarskogen medför ett mycket stort friluftsvärde och naturvärde. Området besöks av många människor, både för sina naturvärden och för möjligheterna till lek och avkoppling. Genom att området har ett rikt djur- och växtliv, med varierande naturmiljöer, används det även i naturundervisning. Fiske upplåts via Sportfiskekortet. Judarskogen är Natura 2000 område.

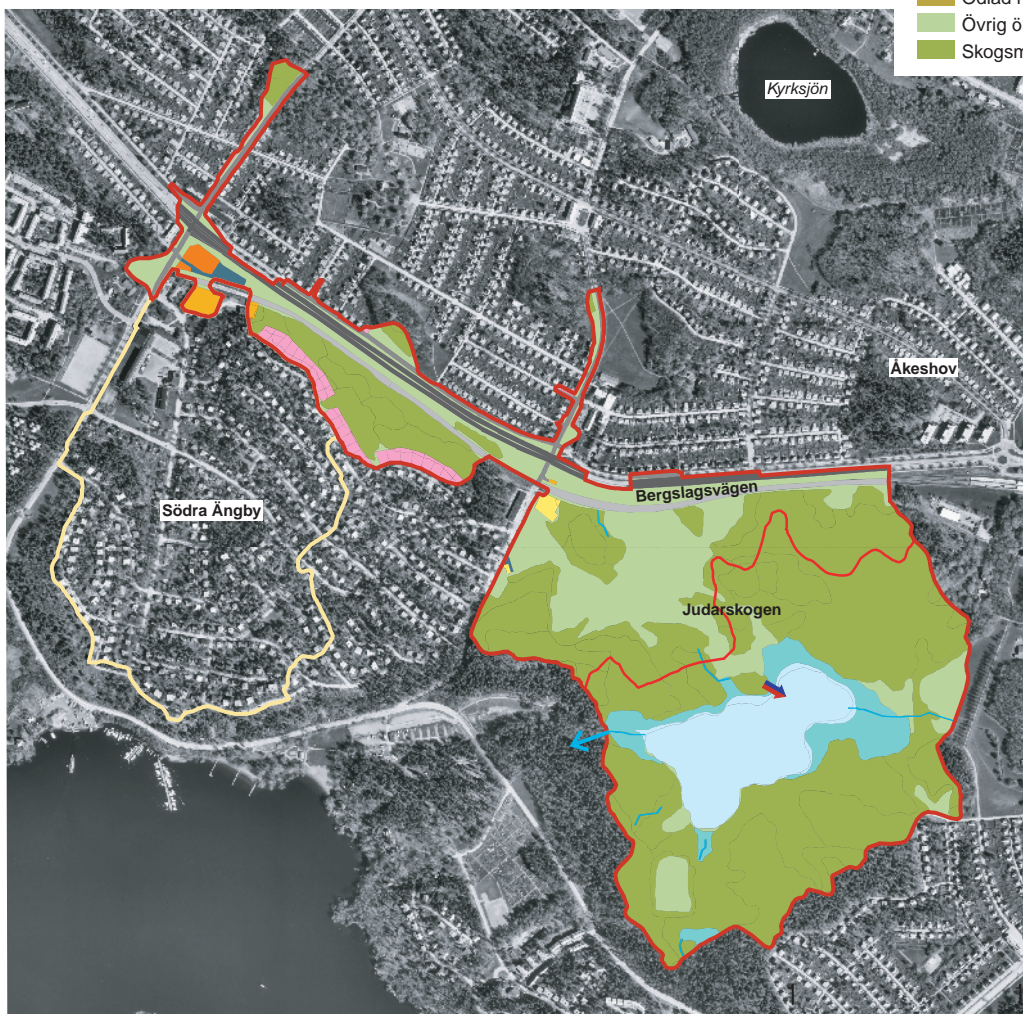
Markanvändning Judarn

Markanvändningens fördelning inom tillrinningsområdet

Tillrinning

- Tillrinningsområde ²⁾
- Deltillrinningsområde ²⁾
- Kombinerat område med tillfälliga bräddningar ²⁾
- Dagvattenutlopp
- Dagvatten- samt bräddutlopp
- Utlopp/inlopp
- Sjöyta
- Vattendrag

Markanvändning ¹⁾

- Vatten**
- Våtmark (5%)
- Övrigt vatten (0%)
- Kommunikation**
- Väg <20 000 fordon/åmd (2%)
- Väg >20 000 fordon/åmd (4%)
- Parkering (<1%)
- Spårväg (2%)
- Bebyggelse**
- Miljöfarlig verksamhet (<1%)
- Arbetsplats/service (1%)
- Specialenhet (<1%)
- Flerfamiljsfastighet (0%)
- Enfamiljsfastighet (2%)
- Fritidsfastighet/kolonistugeomr. (0%)
- Djurrhållning (0%)
- Övrig bebyggelse (0%)
- Genomsläpplig mark**
- Förorenad mark (0%)
- Kyrkogård (0%)
- Odlad mark/odlingslotter (0%)
- Övrig öppen mark (22%)
- Skogsmark (61%)

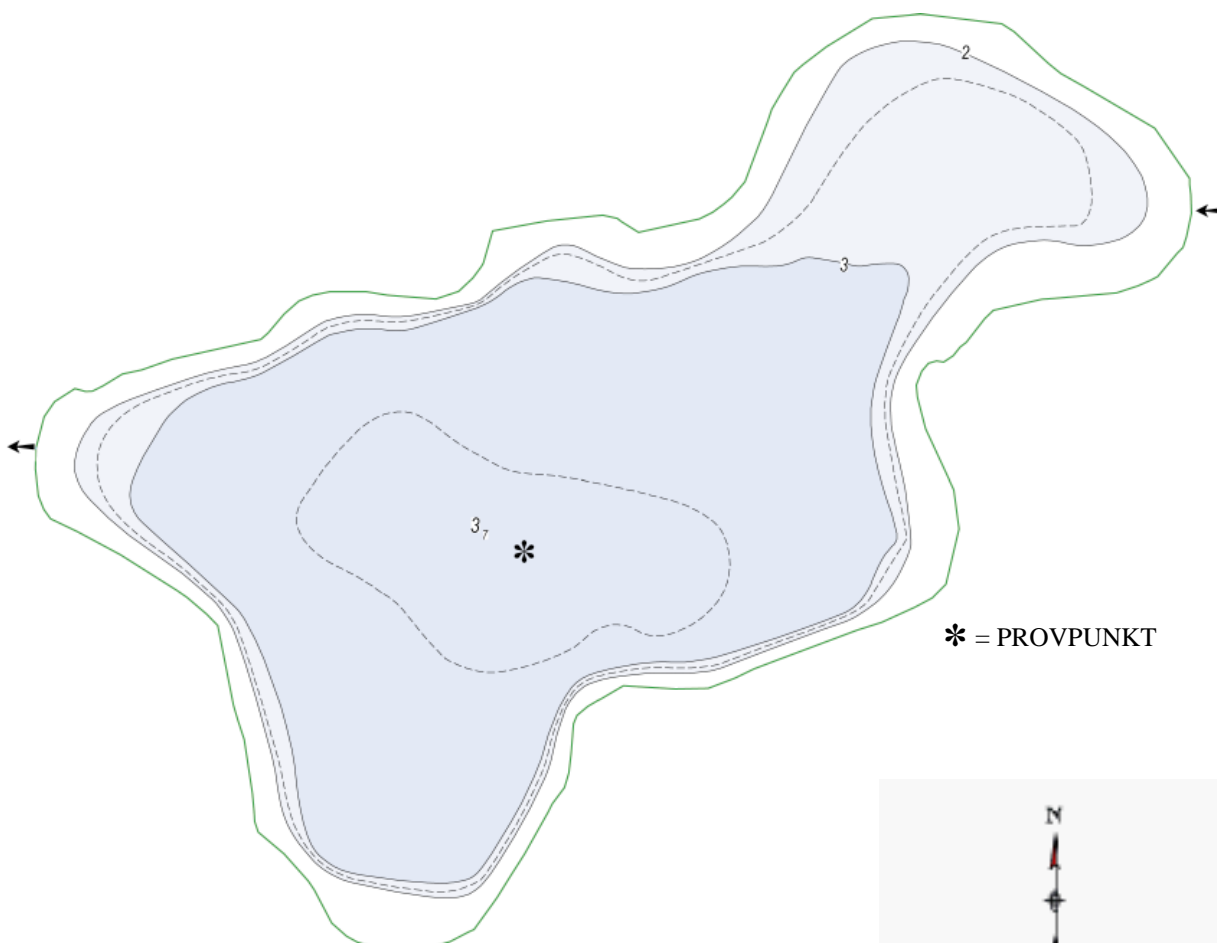
JUDARN

Djupangivelser i meter, refererande till vattenstånd 8,7 m ö h (RH00). Ofullständigheter och avvikelser från angivna djup kan förekomma. Båttrafik efter kartan sker på egen risk. Projektion Gauss, RT 90 2,5 gon väst.

Ekolodad med båt, 565 lodskott med individuell dGPS (2 m) positionering.

5₂ Djupangivelser i meter_{decimeter}
 ----- 0,5 m ekvidistans
